Codice Ecografico 011004 Scheda immobile "Case ad un euro nel Borgo di Morro 'Oro"

| DENOMINAZIONE | | CASA BALDATI | | | | IDENTIFICATIVO IMMOBILE | | | | 001 | |

| DENOMINAZIONE | CASA MISTICONI | | IDENTIFICATIVO IMMOBILE | | | | 002 | |

| DENOMINAZIONE | | CASA ATTANASIO | | | IDENTIFICATIVO IMMOBILE | | | 003 | |

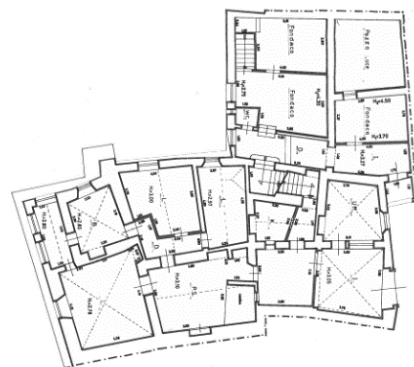
Pianta - Piano - Terra

L'immobile in muratura costruito prima del 1967.
 Edificio pericolante con parte della muratura distaccata (presenza di evidenti lesioni), e parte della copertura crollata. Condizioni igieniche precarie a causa dell'accumulo di materiale vario all'interno.
 L'edificio risulta pericolante con grave rischio di invasione della pubblica via e pericolo per la pubblica incolumità.
La documentazione catastale necessita di aggiornamento.

Necessita di manutenzione straordinaria e si rende necessario il rifacimento della copertura, dei solai, il consolidamento delle murature portanti. Non sono presenti impianti idonei.

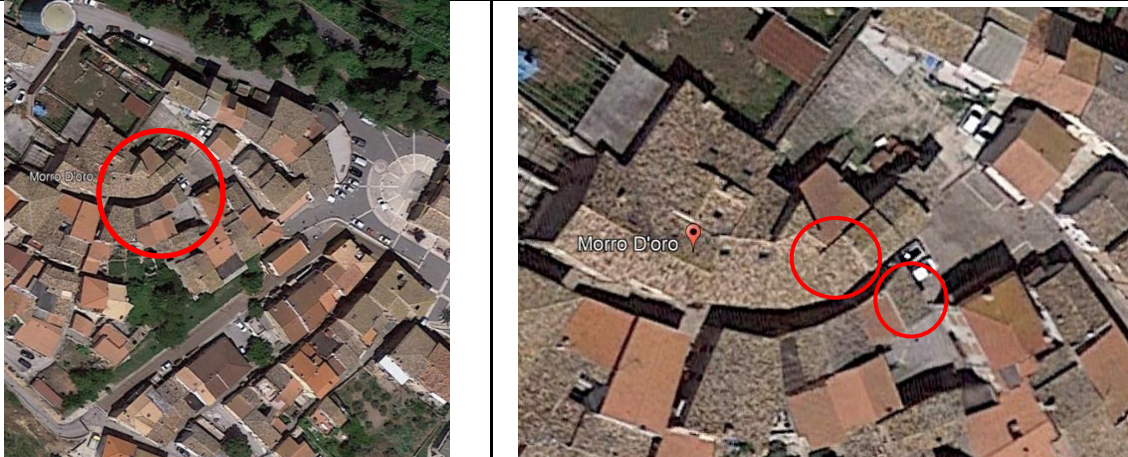
| DENOMINAZIONE | CASA MISTICONI | | IDENTIFICATIVO IMMOBILE | | | | 002 | |
|---|--|---|---|--|--|---|---|---|
| Foto aerea | | | | | | | | |

| Descrizione | Edificio in muratura costruito prima del 1967. Edificio che presenta parte della muratura distaccata (presenza di lesioni) e degrado delle parti strutturali. Condizioni igieniche precarie a causa dello stato di abbandono. |

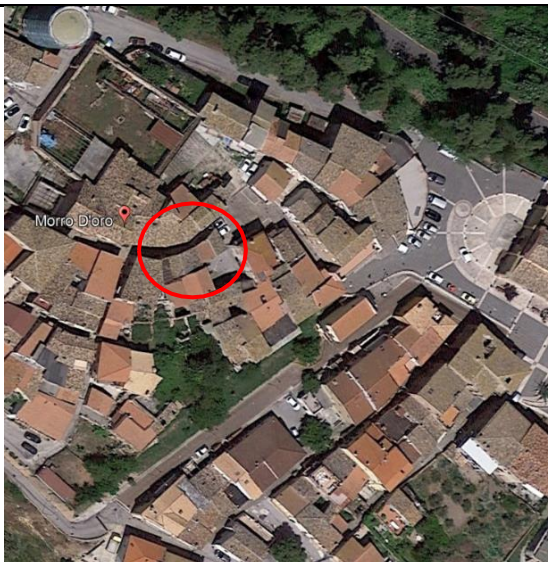
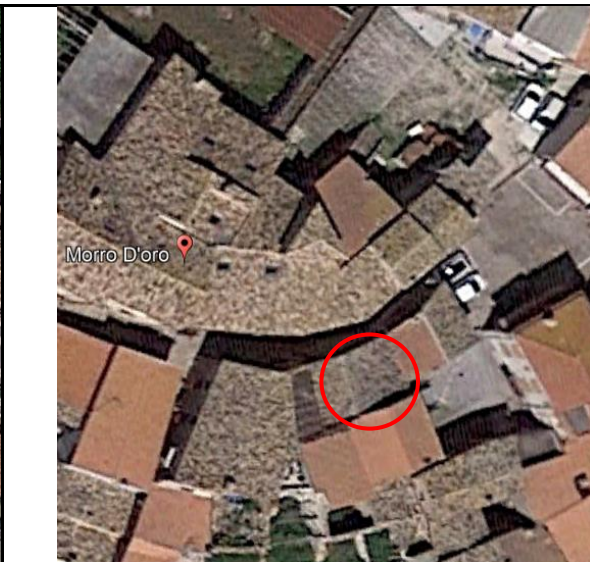
| DENOMINAZIONE | | CASA ATTANASIO | | | IDENTIFICATIVO IMMOBILE | | | 003 | |
|---|--|---|---|---|---|--|--|---|--|
| Foto aerea | | | | | | | | | |

| Descrizione | Edificio in muratura costruito prima del 1967. Edificio con parte della muratura distaccata (presenza di lesioni) e evidenti macchie di infiltrazioni d'acqua. Condizioni igieniche precarie a causa dello stato di abbandono dell'immobile. L'edificio risulta in condizioni di degrado. |
